Plan de Accesibilidad Unidad de Transparencia del Partido Verde Ecologista de México

OBJETIVO : UT Y CAS Accesibles

EVALUACIÓN DIAGNÓSTICA

Siguiendo el plan de accesibilidad establecido por la Comisión de Transparencia y Acceso a la Información, se presenta el diagnóstico de la Unidad de Transparencia (U.T) y el Centro de Atención a la Sociedad (CAS) ubicada en la Ave. Ignacio Morrones Prieto No. 204 Col Independencia.

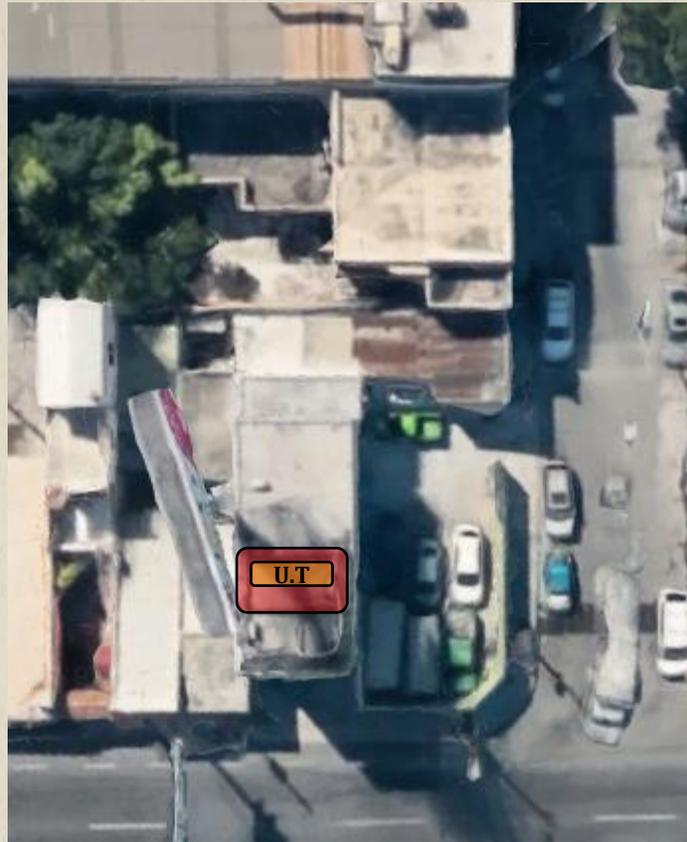
Imagen 2. Ubicación en el Edificio de la U.T

Según la estrategia establecida se realizó el siguiente recorrido para determinar la ubicación de la U.T Y CAS, dentro del predio y edificio.

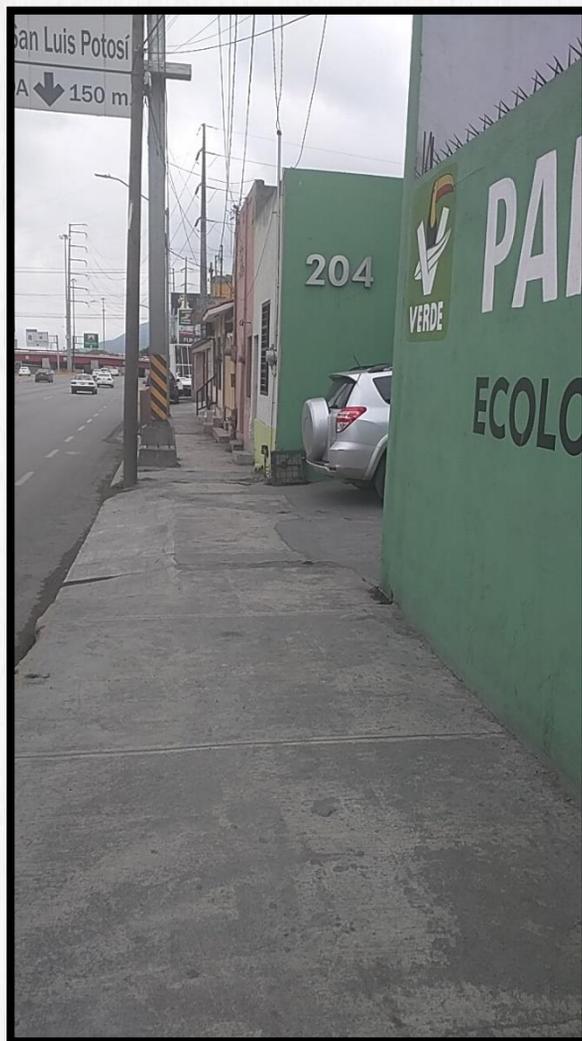
Imágenes 3. Vía pública

Se observa que el edificio esta ubicado en una avenida de alta velocidad, por lo cual no es adecuado ubicar estacionamientos preferenciales en la vía pública.

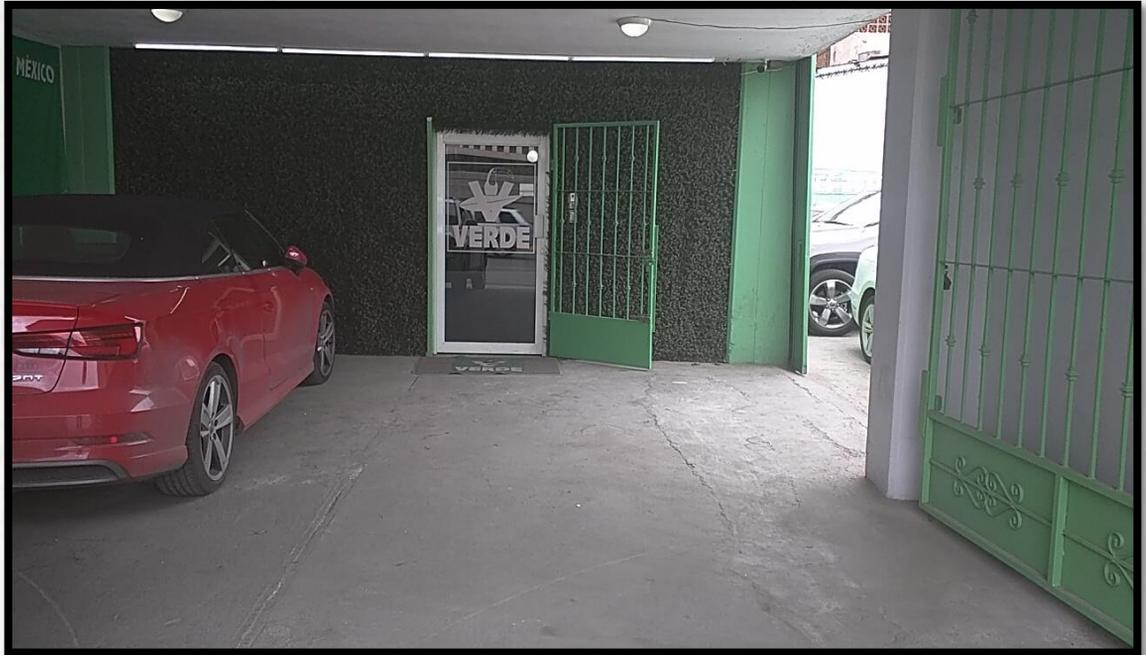
Imagen 4. Estacionamiento existente.

El edificio cuenta con dos estacionamientos dentro de su predio, uno al frente y otro del lado poniente, por la cercanía a la entrada principal, se propone ubicar el estacionamiento preferencial en el frente, del lado izquierdo.

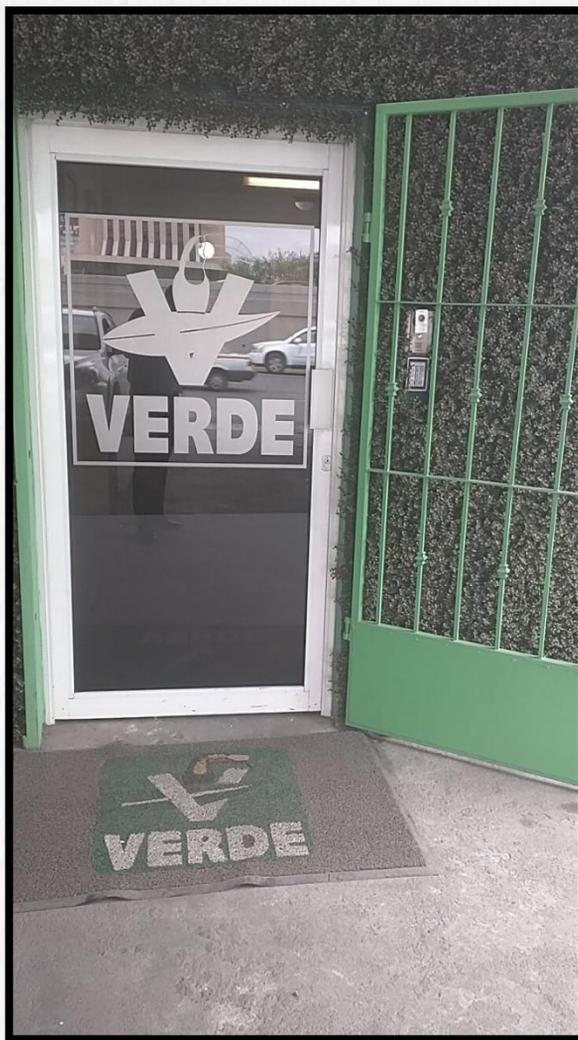
Imagen 5. Reja y controles puerta de acceso.

La puerta de acceso al edificio cuenta con un claro libre de 93 cms. Y los controles de acceso están ubicados del lado derecho obstruidos por la reja metálica.

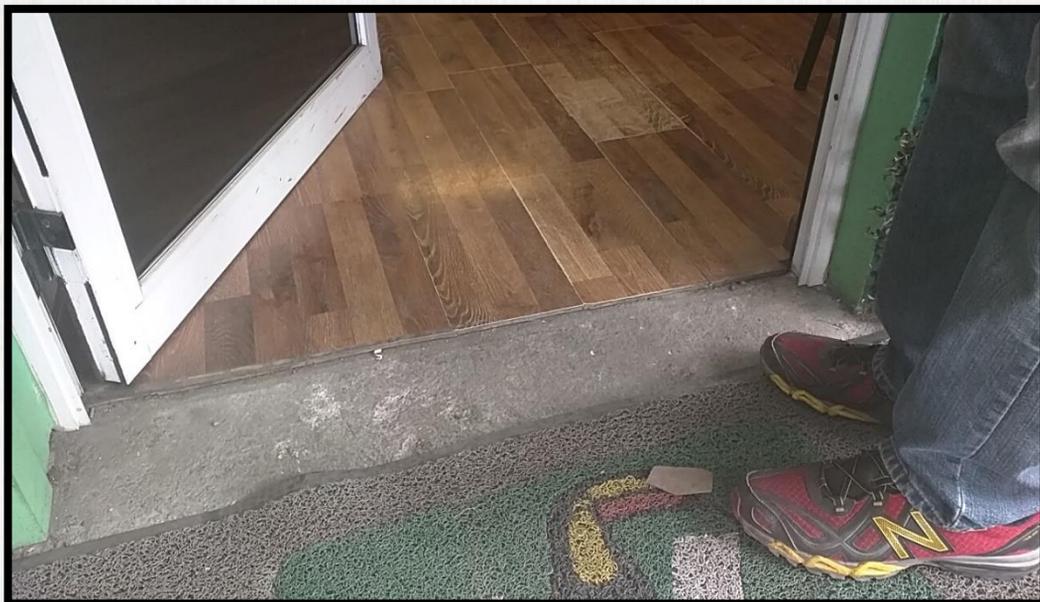
Imagen 6. Desnivel en puerta de acceso a edificio.

En la puerta de acceso se observa un desnivel de 1cm. Y al abrirse, esta rosa con el piso ocasionando que se abra en su totalidad.

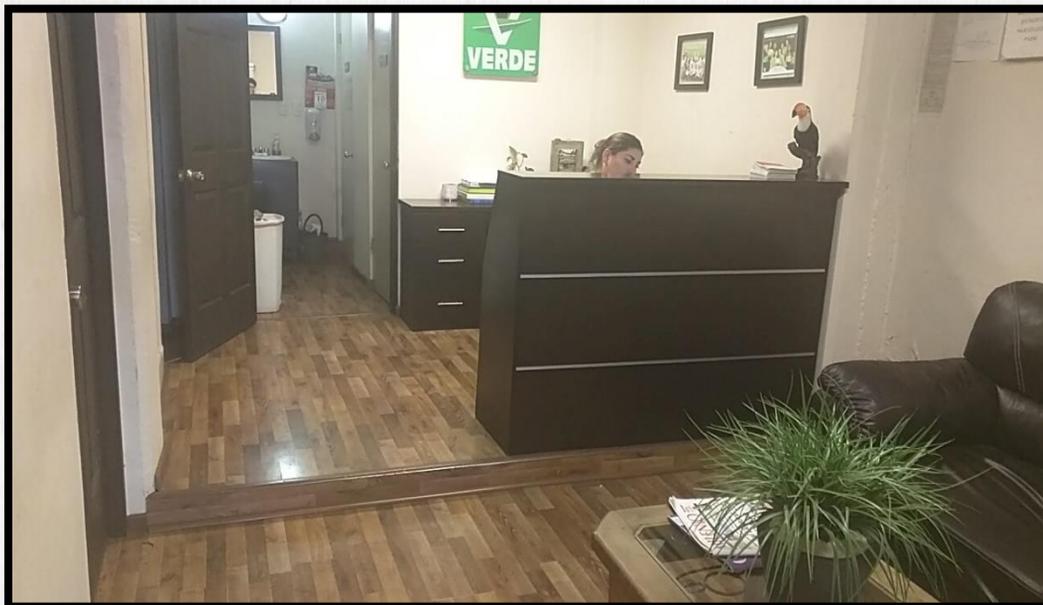
Imagen 7. Módulo de recepción..

El módulo de recepción cuenta con una altura de 1.09 mts., fuera de especificación, no esta debidamente señalizado y no permite la aproximación inferior a usuarios de silla de ruedas.

| • Adaptación módulo de recepción = | \$ 6,500.00 |

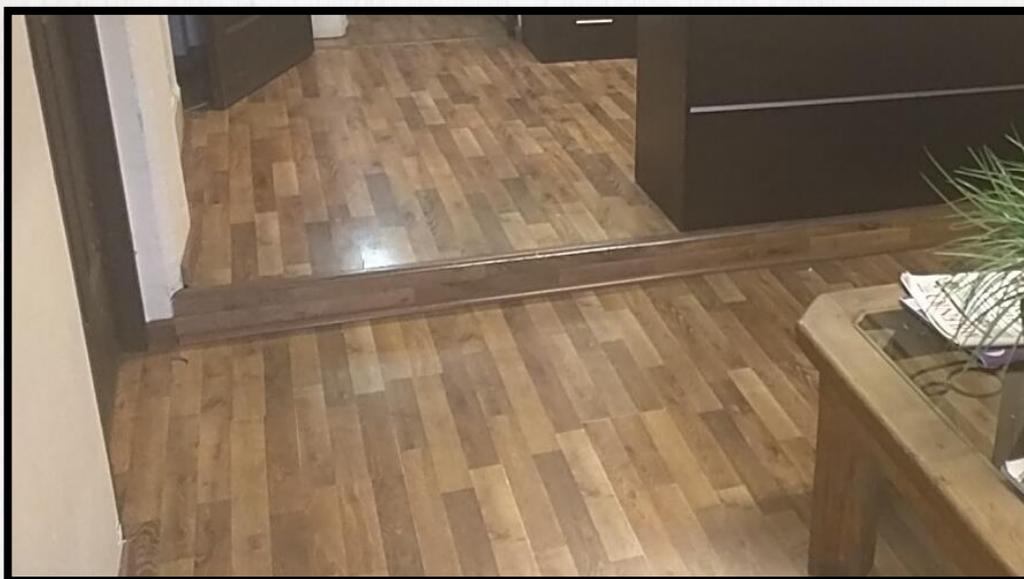
Imagen 8. Desnivel en piso junto a módulo de recepción..

Existe un desnivel de 12 cms. En el trayecto de la recepción a lugar donde se ubican los servicios sanitarios

| • Adaptación rampas trayecto y acceso ppal. UT = | \$ 8,500.00 |

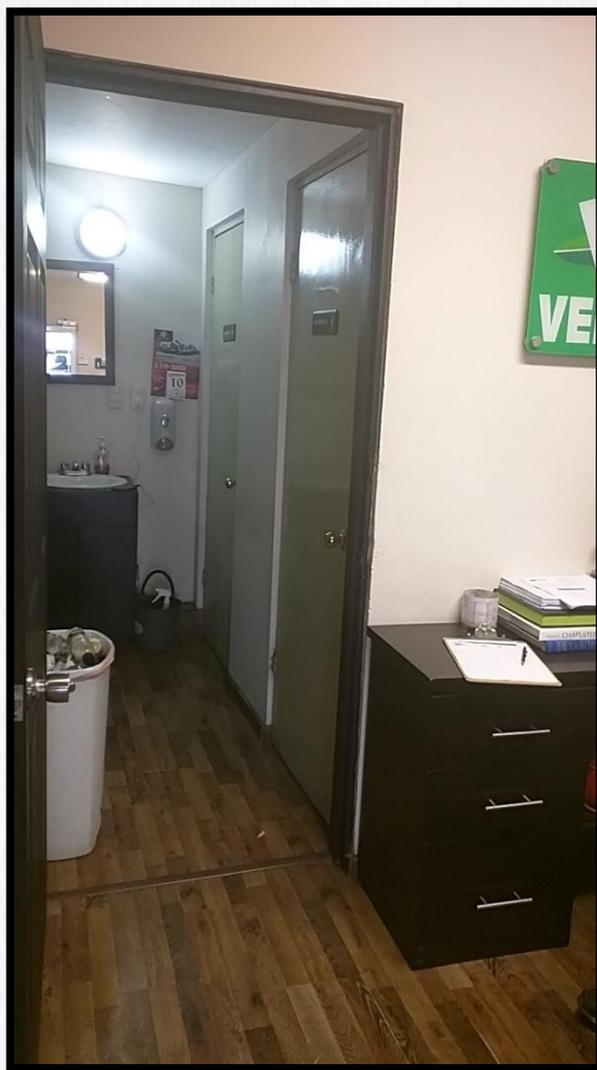
Imagen 9. Pasillo de acceso a la baños.

En el trayecto de la recepción al área de baños existe una puerta con un claro libre de 85 cms.

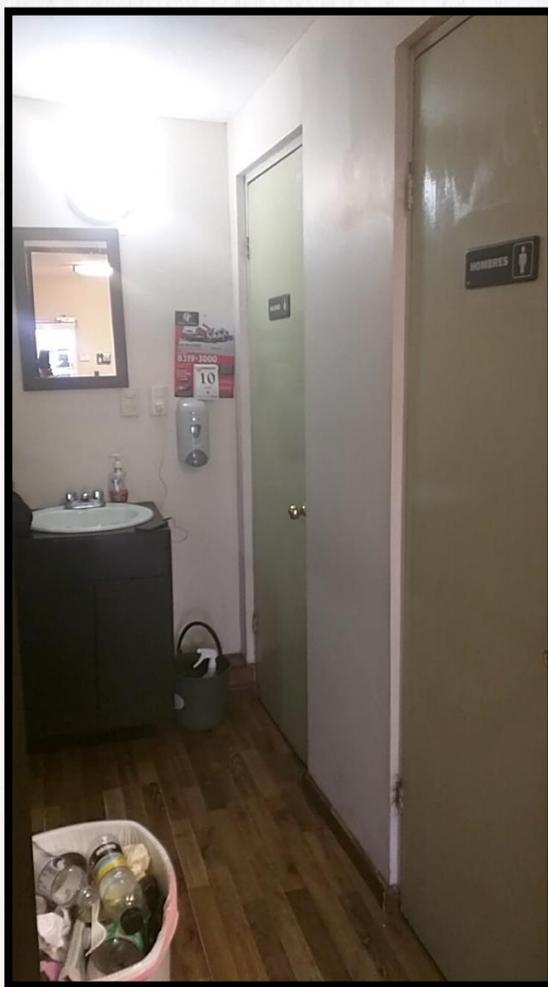
Imagen 10 Acceso a baños y cocineta.

El pasillo que comunica a los baños es angosto y por el abatimiento de las puertas de esto, dificulta el acceso a los mismos, se observa que el lavabo esta en el exterior y complica el acceso a el baño de mujeres.

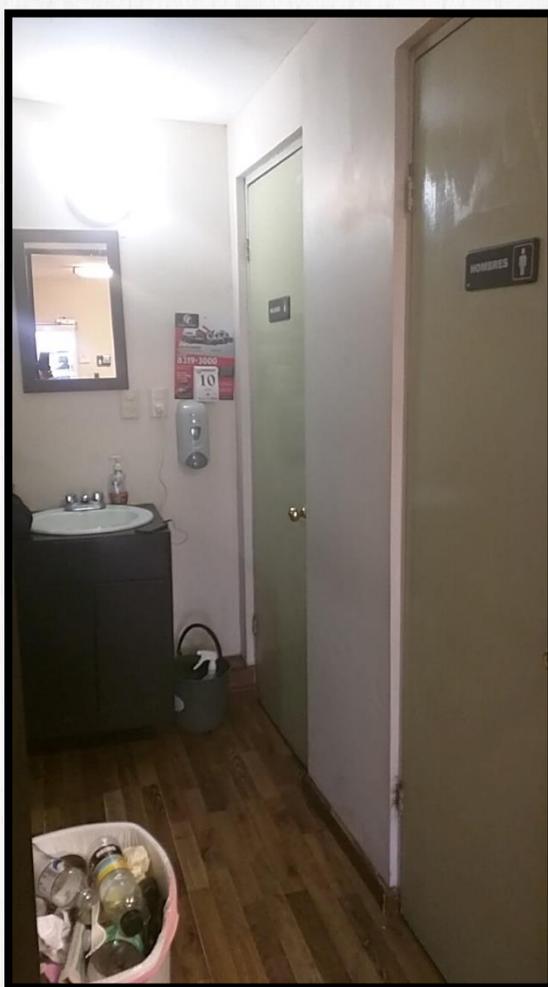
Imágenes 11 Ubicación de lavabo.

Las puertas de acceso a los baños tiene un claro libre de 75 cms., chapa tipo perilla lo cual impide el acceso a usuarios de silla de ruedas.

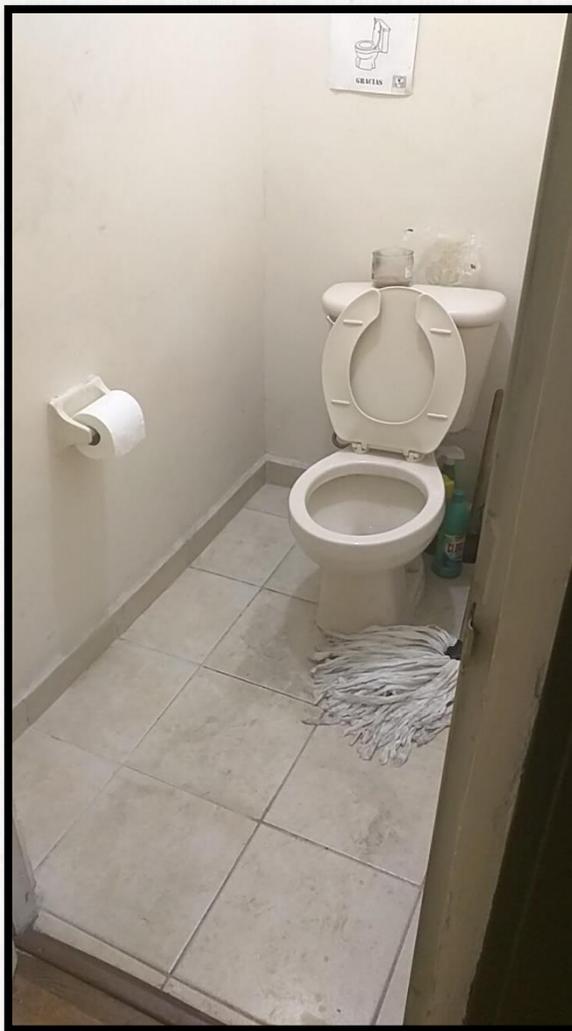
Imágen12 Baño de hombres.

Las dimensiones interiores del baño de hombres son de 1.05x1.49 mts. No es posible ser utilizados por usuarios de silla de ruedas.

| • Adaptación baño = | \$ 29,500.00 |

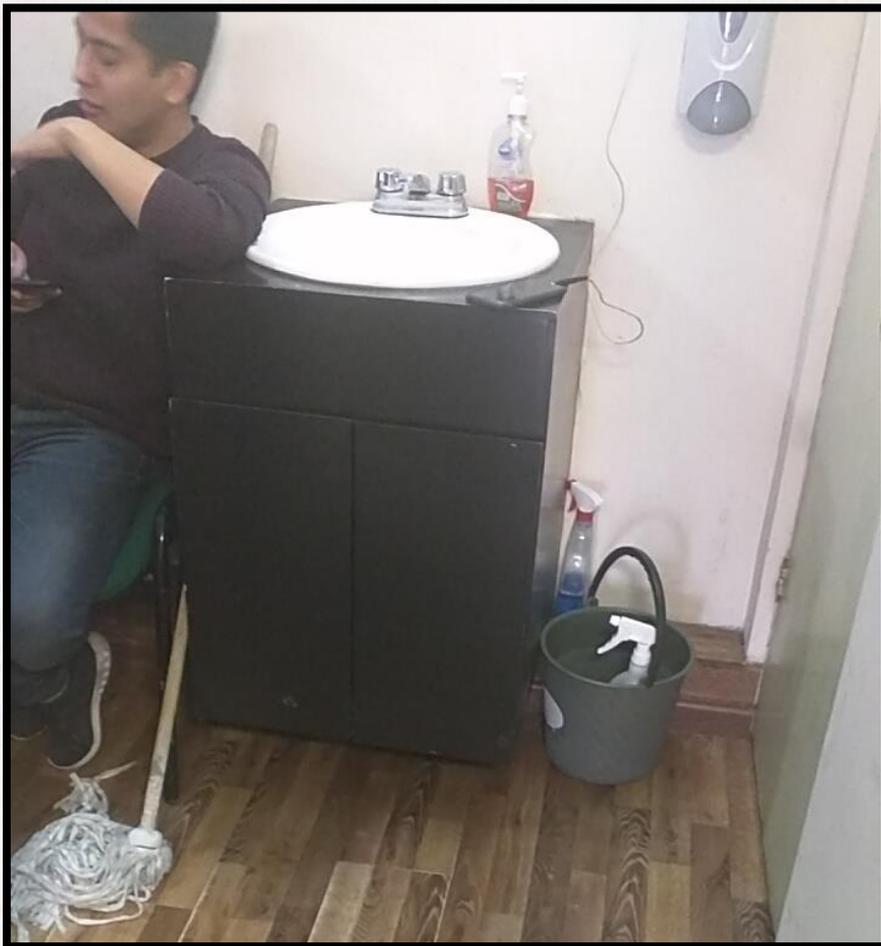
Imágenes 14 Área de lavabo.

El lavabo es tipo gabinete ubicado al exterior de los baños, no cuenta con área de aproximación, la mezcladora es tipo perilla y su ubicación dificulta su uso.

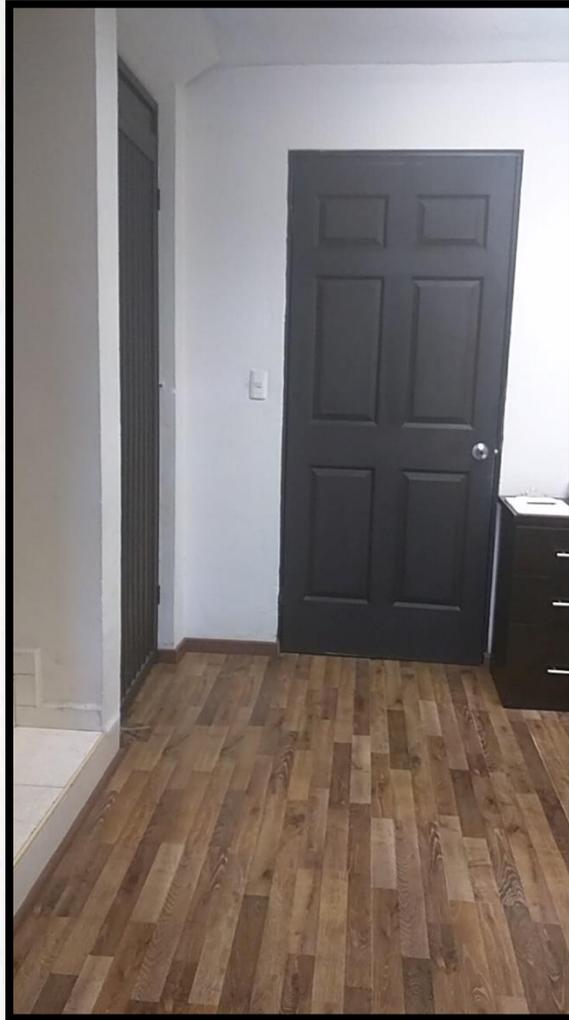
Imagen 15 Acceso a bodega y escalera.

No se cuenta con señalización de emergencia o evacuación en el área donde se propone ubicar la unidad de transparencia.

| • Señalización de emergencia = | \$ 8,500.00 |
